# 汽车注塑件典型缺陷分析及其解决措施

**摘要:** 汽车注塑件的缺陷影响产品的外观质量和使用性能。介绍了汽车注塑件的典型缺陷,如虎皮纹、表面复制不良、缩痕、熔接线和翘曲变形等,描述了注塑缺陷的特征,阐述注塑缺陷的产生机理,并结合实例,从产品结构、模具设计、注塑工艺和材料等方面提出改善措施。

## Analysis of Typical Defects in Automobile Injection Parts and Solving Measures

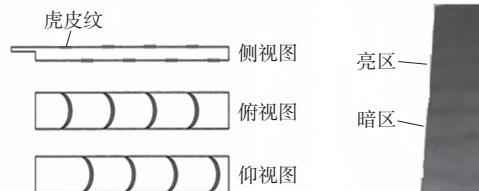
图 2 虎皮纹的特征

虎皮纹容易产生在壁厚较薄、流程较大的注塑件上,它具有以下特征:(1) 注塑件表面出现呈周期性变化的明暗交替的条纹;(2) 条纹大致垂直于熔体的流动方向;(3) 条纹分为亮区和暗区,亮区的光泽度高,暗区的光泽度差;(4) 如果注塑件的外观面是亮区,则背面是暗区,两者交替出现,如图 2 所示。

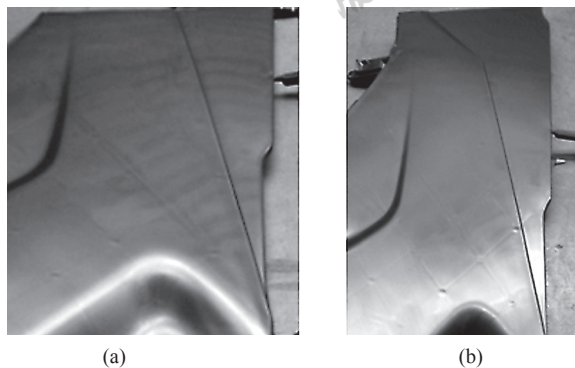
a—改善前;b—改善后;c—浇口设计  
图3 浇口尺寸对虎皮纹的影响

在模具设计方面,增加流道直径,扩大浇口的厚度和宽度是消除虎皮纹的有效措施<sup>[2]</sup>。浇口厚度最好达到壁厚的0.7~0.8倍。此举的目的是降低熔体在流道和浇口中的压力损失,减小进入型腔时的出模膨胀效应。某车型的副仪表板护板出现了严重的虎皮纹现象,经分析是浇口的尺寸过小,加大浇口厚度和宽度后,成功地消除虎皮纹,如图3所示。

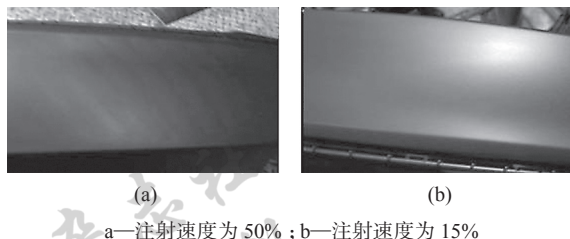
a—注射速度为50%;b—注射速度为15%  
图4 注射速度对虎皮纹的影响

在注塑工艺方面,熔体温度、模具温度和注射速度是影响虎皮纹的几个重要参数。一般来说,提高熔体温度和模具温度,调整注射速度,有利于消除虎皮纹。采用较低的注射速度有利于消除虎皮纹,因为低速下熔体流动更加稳定。图4是某汽车零件在不同射速下的注塑件外观,当注射速度为50%时虎皮纹严重,降低注射速度至15%,虎皮纹消失。

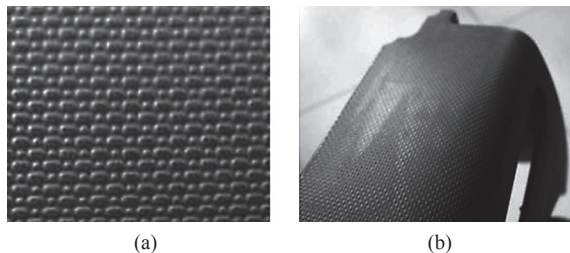
a—皮纹;b—表面复制后的皮纹效果

很多汽车注塑件表面设计有皮纹,皮纹效果越细腻,注塑成型时就越难复制。此外,皮纹形状很规则,相互之间不连通时,很容易因皮纹困气而导致表面复制不良。图5是某车型前门上型板的皮纹,皮纹很规则且型腔不连通,在成型过程中表面容易出现花斑缺陷,实则是因困气导致的表面复制不良。在产品设计时应慎重采用这种类型的皮纹。

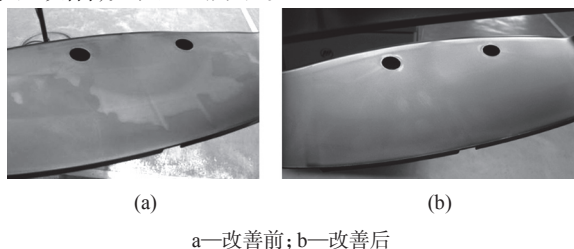
图 6 注塑工艺对表面复制效果的影响

产生表面复制不良的原因之一是型腔压力不足。此种情况下,设置的注塑工艺应能保证熔体在型腔中有足够的压力复制模具表面。一般来说,高温、高速和高压(简称三高工艺)有利于减小熔体压力损失,使注塑件表面更好地复制模具表面。图6是某汽车的组合仪表罩,出现表面光泽不均,如

图 6a 所示;调整注塑工艺,将料温从 210℃ 提高至 240℃,并提高注塑压力和速度,最终消除注塑件的外观缺陷,如图 6b 所示。

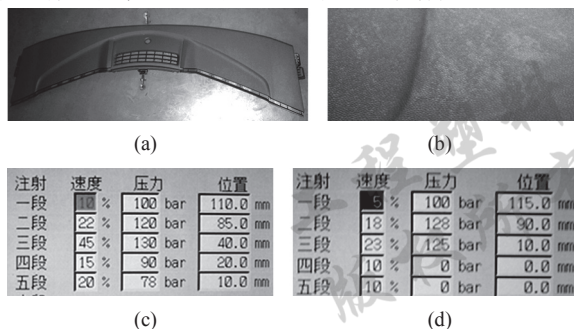
图 7 注射速度对汽车除霜格栅表面复制效果的影响

产生表面复制不良的另外一个原因是困气。当模具的排气效果不好,或皮纹深度较大时,或注射速度过快使得型腔内的气体来不及排出时,就会产生困气,导致表面复制不良。图 7 是注射速度对汽车除霜格栅表面复制效果的影响,在两侧出现类似花斑的光泽不均现象,注塑件的皮纹深度较大,通过降低注射速度,成功消除注塑件表面缺陷。

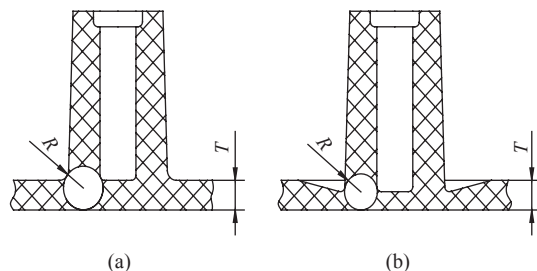
图 9 火山口防止缩痕的原理

对于螺丝柱背面产生的缩痕,常用的改善措施是在螺丝柱根部添加火山口结构,如图 8 所示。火山口的添加使得螺丝柱根部的等效壁厚(即内切圆直径  $2R$ )变小,如图 9 所示,因此能有效改善缩痕。一般来说,等效壁厚越小,注塑件表面就越不容易产生缩痕,当螺丝柱根部的等效壁厚接近注塑件壁厚  $T$  时,注塑件基本没有产生缩痕的风险。

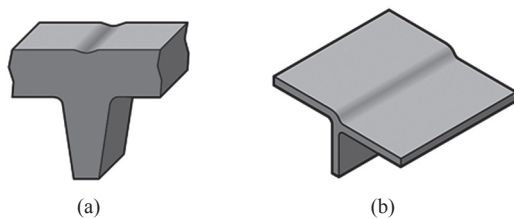
图 10 改善前后的加强筋设计

能力也低,这更需要从结构设计上保证注塑件的强度。常用的办法是在产品设计中添加加强筋。加强筋的厚度选择关系到注塑件表面是否产生缩痕。对于结晶聚合物,由于结晶会产生后收缩,加强筋根部的厚度要适当薄些,建议不超过壁厚的  $1/3$ ,否则容易在背面形成缩痕;而对于非晶聚合物,由于后收缩较小,加强筋根部的厚度可适当厚些,但建议不超过壁厚的  $1/2$ 。加强筋尺寸设计不合理时,容易在背面形成缩痕,如图 10a 所示。在允许的情况下,将加强筋设计在两个平面交接的过渡曲面背后,即使有轻微缩痕,由于护面的掩饰作用,也可以巧妙地将缩痕隐藏,如图 10b 所示。

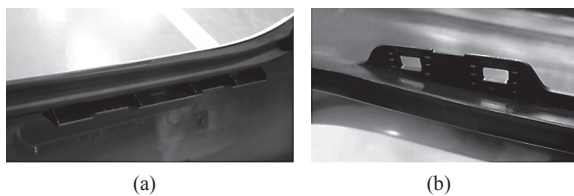
(a) (b)  
a—不合理的设计;b—合理的设计

汽车保险杠对外观有严格的要求,即使注塑件上有轻微的缩痕,在喷漆后也会非常明显地显现,这就对结构的设计提出了更高的要求。图 11a 是某汽车保险杠定位卡扣的设计,卡扣上的筋背面缩痕明显,无论如何调整材料和注塑工艺,都无法彻底解决缩痕问题;而图 11b 则巧妙地将定位卡扣设计在两个面交接的位置,将缩痕隐藏起来,留给材料和注塑工艺很宽的设计窗口。

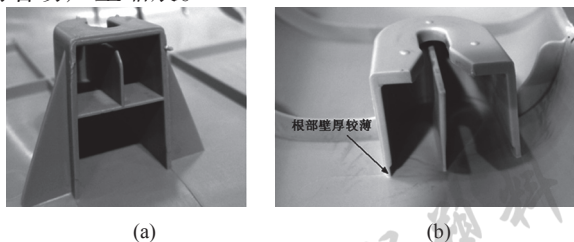
(a) (b)  
a—不合理的设计;b—合理的设计

汽车注塑件由于装配的需要,常在外观面的背后设计较多的卡扣。卡扣的尺寸设计很重要,壁厚较薄则卡扣的强度不足,且在注塑时容易产生缺胶;壁厚较厚则会产生缩痕。最佳的解决措施是将卡扣根部壁厚减薄,如图 12b 所示,既解决了卡扣的强度问题,又避免了缩痕,同时还保证顺利注塑成型。而图 12a 中的卡扣根部没有进行减薄处理,注塑成型时容易产生缩痕。

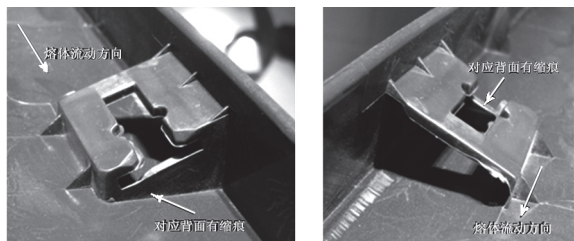
图 13 不合理的卡扣设计

如果注塑件在注塑成型后要求喷漆,则对缩痕的要求更严格,即使有轻微的缩痕,喷漆后也会很明显地显现。图 13 是某车型的裙边卡扣设计,虽然采用了卡扣根部减薄的设计,但是在垂直于流动方向的边背面还是产生缩痕,喷漆后较明显,客户不能接受。而图 14 另一款车型的裙边卡扣则采用了较巧妙的设计,在垂直流动方向的边根部采用间断式的点接触,由于接触面积不大,注塑件的正面很难看到有缩痕;为了保证卡扣的强度,又将该边的接触部分设计成平行流动方向的较短的加强筋。这样的卡扣设计,既解决了缩痕问题,又保证了强度。

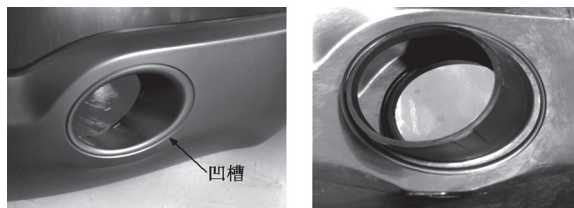
图 16 弱化熔接线的凹槽设计

即使采用针阀式热流道,孔周围的熔接线也难以消除,但在结构设计上也可以弱化。通常在孔的周围增加凹槽等结构,扰乱熔接线的生成,从而起到淡化熔接线的效果。图 16 是某款保险杠的设计,在雾灯处由于孔的存在会产生熔接线,在设计时巧妙地设置了一个凹槽,既可以当作装饰,又可以扰乱熔接线的生成,有效地淡化了熔接线。

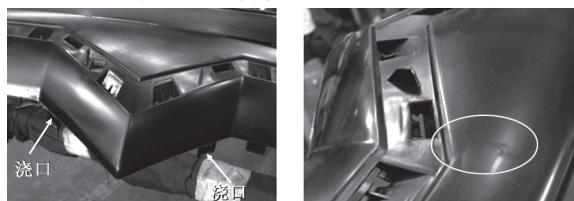
图 17 熔接线外观较差的浇口设计

在模具设计时,应避免浇口面对着孔,否则形成的熔接线难以调整。图 17 是某款车的前保险杠,人字形标识中间有很多碰穿孔,而浇口开设在标识的两侧,熔体流经碰穿孔时,形成了明显的熔接线,熔接线末端容易分叉,严重时熔接线出现褶皱,用砂纸打磨仍可看到痕迹,不良率较高。在注塑工艺上,该段采用较低的注射速度可以弱化熔接线,但加工温度或材料熔体流动速率稍有波动时,注塑工艺就

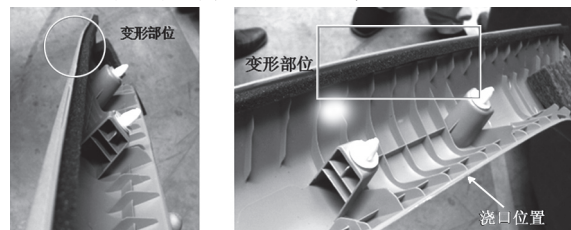
图 21 前立柱上体的变形状态

在不增加壁厚的情况下,加强筋通常可以增加注塑件的强度,改善注塑件的变形。但是,当加强筋设计不合理时,反而会增加注塑件的变形。图 21 是

某汽车的前立柱上体,注塑件的中部外凸变形,变形部位刚好布置有较多的加强筋。从 Moldflow 的体积温度分析结果来看,筋的壁厚较主体厚度薄,体积温度下降较快,冷却定型后约束侧边向内自由变形,导致注塑件在该部位外凸变形,如图 22 所示。
