# 汽车车灯聚光片熔接痕的消除

**摘要** 简要介绍了注射成型中熔接痕的影响因素和控制方法,从熔接痕控制方法和聚光片的结构入手,利用 Moldflow 软件对塑料件进行成型模拟,分析在试模过程中塑料件表面出现熔接痕的原因,通过改变浇口的位置和结构,并进行相应模拟分析,成功解决了聚光片熔接痕缺陷问题,达到了设计要求。

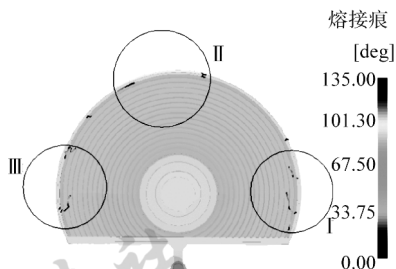
图7 塑料件熔接痕

改进设计后塑料件的熔接痕分析结果如图7所示。浇口位置改变后,塑料件上的模具中心区域熔接痕完全消失,塑料件整体熔接痕减少,效果明显(与图3比较);通过对充填时间进行动态分析如图8所示,可以看到熔体在Ⅰ、Ⅱ、Ⅲ部位的流动情况;对表层取向进行分析,如图9所示,结果显示塑料件边缘部位仍会产生熔接痕。

嵌件或孔的位置离浇口越远越容易形成熔接痕,聚光片也有一个比较大的内孔结构,浇口只能放在塑料件边缘位置,使浇口到内孔的距离减少,因此将浇口放到对边侧面上,其浇口位置如图6所示。

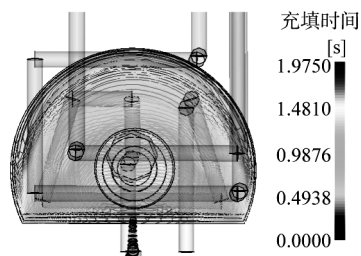
图 13 塑料件充填等值线图

采用 Moldflow 软件对熔接痕进行分析结果如图 12 所示。采用香蕉形浇口浇注后, 塑料件充填等值线图如图 13 所示。由图 13 可见, 采用香蕉形浇口浇注后, 明显比前两种方案平稳, 塑料件熔接痕完全消除, 达到了生产要求。

模具最终采用香蕉形浇口, 从聚光片底面边缘进料。设计的浇注系统如图 11 所示, 主流道设计保持不变; 分流道加工为圆柱形, 长度为 20 mm; 侧浇口为香蕉形浇口, 长度为 15 mm, 小端口直径为 3 mm, 大端口直径为 6 mm。
