# PA66 导杆 A 注塑件表面局部发亮缺陷的分析及措施

倪永鸣

(上海 御峰汽车塑料件厂, 上海 201715)

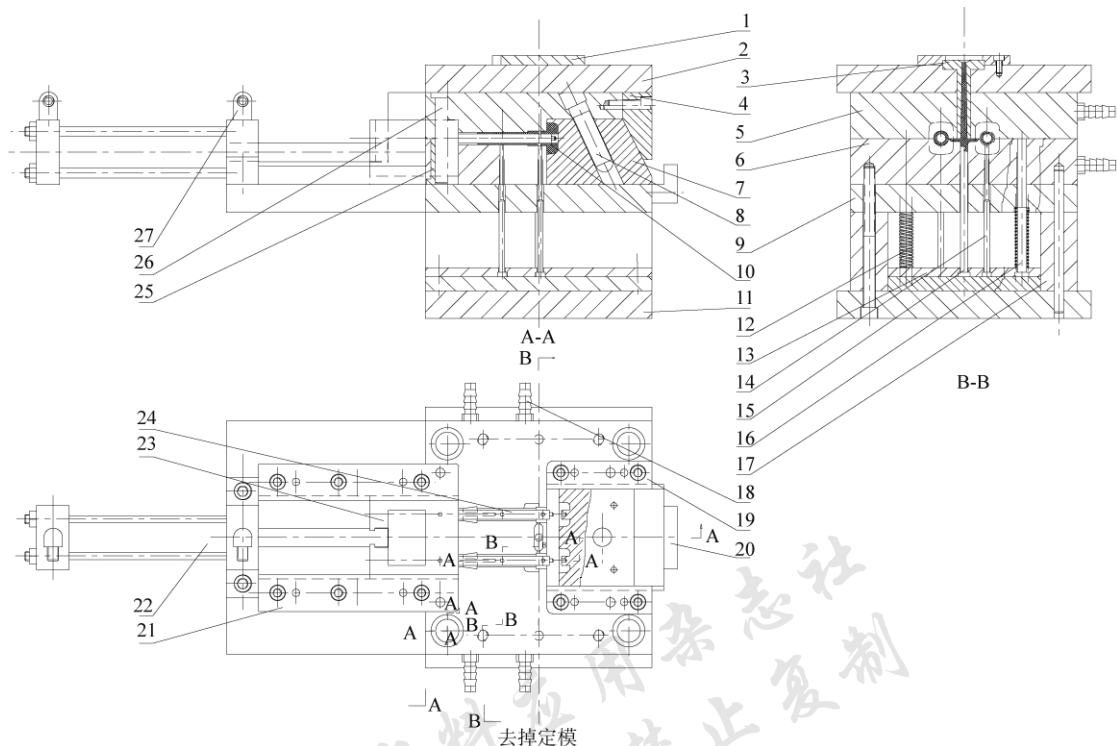
图2 PA66 导杆 A 模具结构图

PA66 导杆 A 模具结构如图 2 所示。其模具工作原理为型芯油缸启动, 型芯滑块向前移动, 到位后, 油缸动作停止。接着, 模具动、定模开始闭合, 随着动模的移动, 定模上的斜导柱迫使动模滑块向前移动, 闭模后, 注塑机喷嘴向模具内注射 PA66 熔体, 经充模、补料保压、倒流、冷却各阶段后, 启动模具开模, 动模向后移动, 通过斜导柱作用, 动模滑块也同时向后移动, 随后, 型芯油缸启动, 型芯滑块向后移动, 到位后, 油缸动作停止, 最后, 顶出机构动作, 取出产品。

模具闭合后, PA66 熔体经主流道、分流道、冷料井, 从侧浇口进入模具型腔。因动模滑块型腔空间大、阻力小, 所以 PA66 熔体应先注满动模滑块的型腔, 然后逐渐按序注满整个型腔。然而, 整个型腔的截面不是均匀过渡的, 右滑块的大型腔与动模上的小型腔之间没有过渡型腔而直接拼合。这样, 当动模滑块大型腔中的熔体上升高于动模小型腔的高度时, 熔体完全隔离了这大、小两个型腔, 动模滑块大型腔中未注满熔体空间的气体因没有通道排出而形成了气囊, 其部位在其型腔上方的圆角近浇口处。随着 PA66 熔体不断进入型腔, 气囊中的气体由于压缩而产生高温, 又把热量传给周围已冷却、粘度渐高的 PA66, 使它们再次升温而粘度降低。这时, 气囊中高压、高温的气体逐渐渗入到周围 PA66 与其型腔壁之间, 形成气膜带, 造成表面发亮。而与 PA66 导杆 A 结构相似的 PA66 导杆 B 在注射成型

的凹 状况也对表面发亮给人的视觉带来不同程度的影响。因此, 为了消除 PA66 导杆 A 头部皮纹表面局部发亮的缺陷, 根据具体情况, 笔者分别采取以下措施。第一, 根据注射成型过程分析, 该制品的头部型腔产生封闭气囊的位置在近浇口处的动模滑块型腔上面圆角附近, 为此, 在这个部位开设了宽 5 mm、深 0.04 mm( PA66 溢边值为 0.02 mm 左右, 这样可能产生 0.01 mm 左右的飞边, 而这飞边用修边刀修去不会影响表面质量)、长约 1 mm 的排气槽, 在其之后开设更宽更深的槽, 以利于更好地排气。这样能进一步消除在注射成型过程中因排气不畅所形成的高压、高温气囊问题。第二, 合理调节注射成型工艺参数如提高注塑压力, 降低注射速度, 有利于型腔的气体有序排出, 从工艺方面进一步缓解排气不畅的问题; 采用降低温度来控制可能出现的封闭气囊中气体因温度急剧上升带来的影响。第三, 考虑到注塑机的注塑压力、注射温度的设置精度低而影响注射成型工艺参数的稳定性因素, 选择注塑压力、注射温度设置精度高的注塑机, 以控制注射成型
