# 福建沿海某区域 10 kV 架空绝缘导线失效分析<sup>\*</sup>

## Failure Analysis on 10 kV Overhead Insulated Conductors from A Certain Area of Fujian Coast

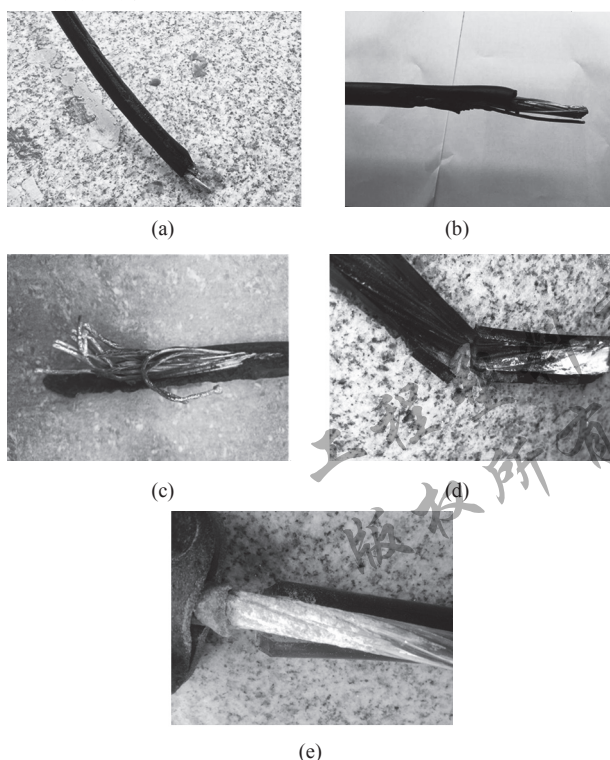
图 1 10 kV 配电线路宏观失效图

图 1 为福建省沿海某区域的失效绝缘导线。绝缘层的失效行为主要有:绝缘层表面有大量裂纹、断面烧蚀、绝缘层有明显的脆性、绝缘层内部可见明显的与钢芯铝绞线磨损的痕迹、钢芯铝绞线与绝缘层破损处锈迹斑斑。

a—绝缘层表面有大量裂纹; b—断面烧蚀; c—绝缘层有明显的脆性;  
d—绝缘层内部与钢芯铝绞线磨损的痕迹;  
e—钢芯铝绞线与绝缘层破损处锈迹斑斑

(1) 绝缘层的失效行为主要有:断面烧蚀、绝缘层表面有大量裂纹、绝缘层有明显的脆性、绝缘层内部可见明显的与钢芯铝绞线磨损的痕迹、钢芯铝绞线与绝缘层破损处锈迹斑斑。

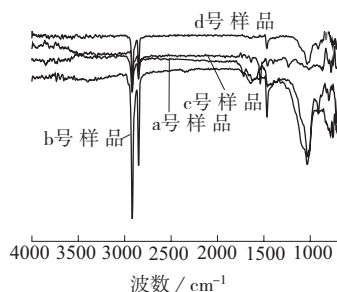
图 2 失效样品的 FTIR 谱图

从图 2 可看出, 样品都有的吸光度波数: 909  $\text{cm}^{-1}$  (烯基  $\text{CH}_2$  面外摇摆, 来自于 PE 中微链撕裂、支化形成和不饱和基); 1028  $\text{cm}^{-1}$  [ $\text{O}(\text{CH}_2)_4$  左右式异构体振动]; 1468  $\text{cm}^{-1}$  ( $\text{CH}_2$  面内弯曲振动); 3000~2800  $\text{cm}^{-1}$  (脂族 C—H 的伸缩振动)。这些样品不同的地方表现在: a 号试样在 1719.05  $\text{cm}^{-1}$  和 1620.446  $\text{cm}^{-1}$  处的特征峰表明该样品可能存在氧化产物和断链; b 号样品仅有断链; c 号样品出现

了增塑剂  $1580\text{ cm}^{-1}$  处的邻苯二甲酸酯的苯环 C—C 骨架伸缩振动<sup>[18]</sup>。从上述分析可看出,失效样品虽然在使用过程中受光、热、氧、水分和其它环境因素等的作用,但主要发生断链、微链撕裂和支化。仅有 a 号样品出现氧化老化现象。这与闫杰等<sup>[12]</sup>的研究结果基本一致。老化未开始但力学性能下降。

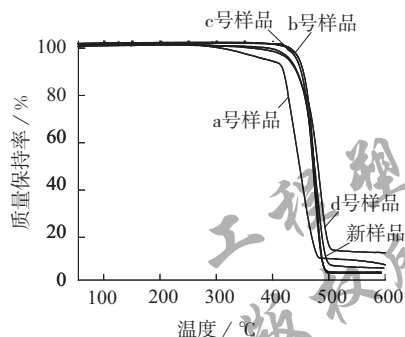
图 3 失效样品的 TG 曲线

图 3 为样品的 TG 分析结果。新样品 PE 失重率为 96.5885%,剩余的为炭黑。炭黑是作为光屏蔽剂加入的。随着炭黑用量的增加,耐光性逐步提高。但随着炭黑的增加,会增大 PE 分子间的距离,从而减弱交链 PE 分子间的作用力,使其耐环境应力开裂能力快速降低。国家标准规定炭黑量  $\leq 5\%$ 。可见除 a 号和 d 号样品外,其它失效样品的炭黑含量均符合要求。过多的炭黑降低了其耐环境应力开裂能力。这可能就是 a 号和 d 号样品过早失效的原因。

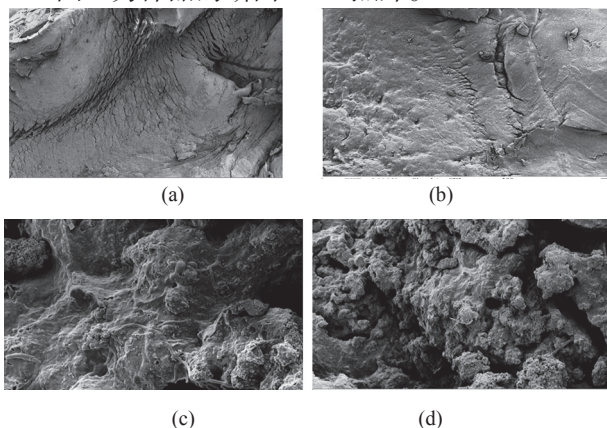
图 4 失效样品的 SEM 照片

a—a 号样品; b—b 号样品; c—c 号样品; d—d 号样品

从图 4 可看出,所有样品上都有大量裂纹。a 号样品断面平整,表面存在裂纹源,周围裂纹大量萌生,裂纹向纵深处发展,具有典型的脆性断裂特征。这可能与老化有关。b 号样品既有脆性断裂又有

韧性断裂区域。c 号样品尽管有裂纹,但断口呈纤维网丝状,网丝狭长、间隙微小,具有明显的韧性特征。d 号样品孔洞较多,不够致密,这可能与炭黑量较多有关。

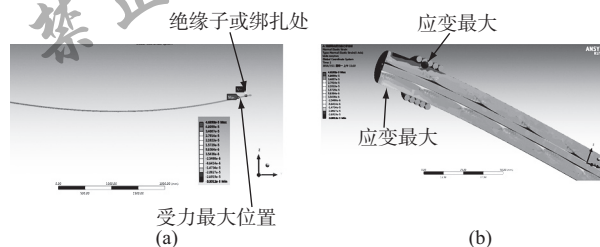
图 5 三维实体模型电缆架设状态 (5 m) 及电缆绑扎处受力不均模拟结果

图 5 为三维实体模型电缆架设状态 (5 m) 及电缆束缚处(绝缘子附近或绑扎处)静止时受力不均模拟结果。静止状态下,导线主要受到自重产生的轴向张力以及风动对束缚物产生的弹力。若有雷电,还可能存在雷电的电磁推力<sup>[2]</sup>。图 5a 为束缚位置如绝缘子或绑扎处的受力情况,可知,在离束缚位置一定距离的地方存在最大的应力。在架空情况下(图 5b),束缚处的下部的应变变化范围较大,其中离束缚处一定距离应变最大。在导线上部的束缚处也存在一个范围较小的应变最大位置。这就说明了宏观失效图中导线的绑扎处下部裂纹明显很长,而相对应的另一边裂纹较少且绑扎处的左右没有明显裂纹的原因。这可能也是绝缘子附近容易出现“针孔”的诱因。

a—应力最大位置; b—应力最大位置附近的应变分布

总之,绝缘材料本身避免“绝缘薄弱处”是从根本上真正提高架空绝缘导线寿命的关键。其次要从生产、运输、安装、使用等过程确保绝缘电缆的绝缘性能处于允许的范围内。一旦绝缘导线投入运营,快速抑制和及时切断直击雷和感应雷在绝缘子附近的绝缘薄弱处所产生的工频续流是防止雷击断线的最重要措施。
