## 复合材料工件缺陷漏检的原因分析

(山东非金属材料研究所,济南 250031)

### Cause Analysis of the Composite Workpieces Defects Omission

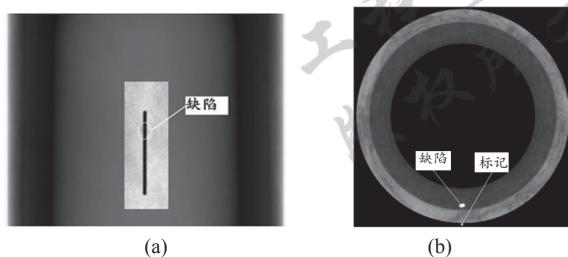
图1 工件DR图和CT扫描图

为了便于观察、分析,首先利用CT技术确定出夹杂缺陷在复合材料工件中的位置,然后在正对缺陷位置的工件表面粘贴一根细小的金属丝对其进行位置标记。标记后的DR图和CT扫描图分别见图1a、图1b。将CT图中缺陷所在的位置的方向标记为0°方向。复合材料工件试验时的旋转方向及角度划分如图2所示。

a—DR图;b—CT扫描图

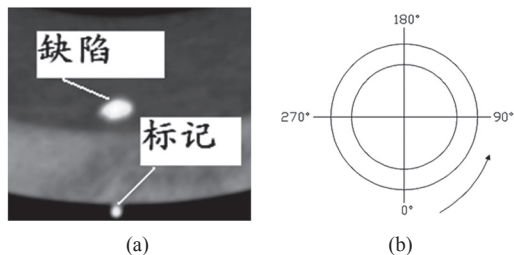
图2 工件局部放大图和旋转方向示意图

a—局部放大图;b—旋转方向示意图

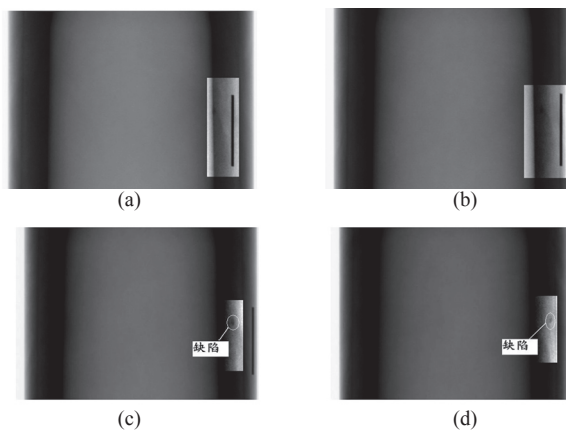
图3 工件在不同旋转角度下的DR图

通过实验发现,当工件旋转至55°~60°时,从DR图中观察不到夹杂缺陷,但能清楚的观察到金属丝标记物,见图3a和图3b;旋转至0°~90°内的其它角度时能清楚地观察到夹杂缺陷。图3c和图

3d分别为旋转至70°和90°时的DR图,图中白色圆圈内的黑点即为夹杂缺陷,旁边黑色的细丝即为标记物。

a—55°; b—60°; c—70°; d—90°

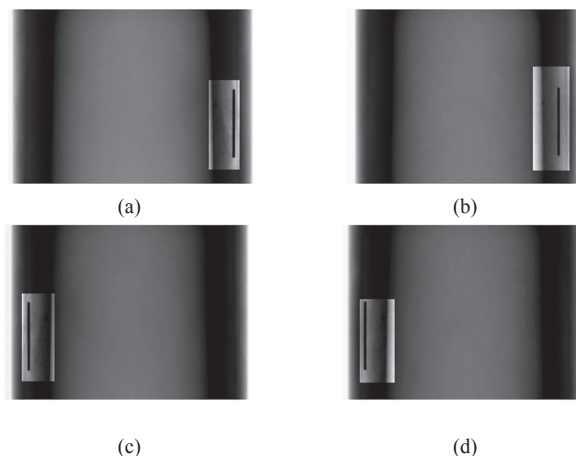
图4 工件在不同旋转角度下的DR图

对于环形工件,根据射线成像理论,如果在某一角度范围内检测不到缺陷,则还应存在其它3个角度范围也检测不到缺陷。由于缺陷的不规则性,检测不到缺陷的角度范围与理论计算不一定完全一致。通过实验发现,当工件旋转至55°~60°,120°~125°,230°~235°,305°~307°4个角度范围时,从DR图中观察不到缺陷的存在。由于篇幅限制不能将各个角度范围的图像一一列出,现只列出4个角度范围中的1个角度时的图像,见图4a~图4d。从这4幅DR图中只能观察到黑色标记物,观察不到夹杂缺陷。

a—55°; b—125°; c—235°; d—305°

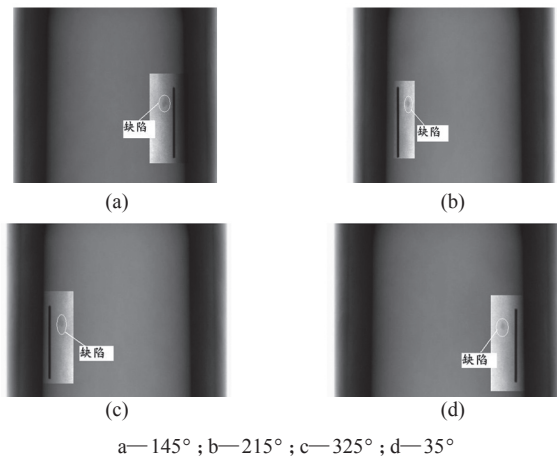
图5 工件在未检测到缺陷后再旋转  $90^\circ$  后的 DR 图

在观察不到缺陷的角度范围内任意选取一位置,将工件准确旋转90°后,检测是否能够发现缺陷的存在。为此,将工件在55°,125°,235°和305°基

础上分别增加  $90^\circ$ , 即在  $145^\circ$ ,  $215^\circ$ ,  $325^\circ$  和  $35^\circ$  进行实验, 实验结果见图 5a~图 5d。

通过以上实验分析可知, 在对该复合材料工件进行第一次 X 射线 DR 检测时, 如果缺陷正好处于  $55^\circ \sim 60^\circ$ ,  $120^\circ \sim 125^\circ$ ,  $230^\circ \sim 235^\circ$ ,  $305^\circ \sim 307^\circ$  4 个角度范围内的任何一个范围内, 则从检测的 DR 图像中不能发现缺陷, 只能看见标记物, 将工件准确旋转  $90^\circ$  进行第二次检测, 则能够发现标记物和缺陷; 如果旋转的角度小于  $90^\circ$  (在  $60^\circ \sim 77^\circ$  范围内) 或者旋转的角度大于  $90^\circ$  (在  $105^\circ \sim 115^\circ$  范围内), 则从检测 DR 图像中观察不到缺陷, 只能看见标记物。如果第一次检测时, 缺陷没有处于检测不到的角度范围内, 则不会出现漏检的情况。

检测时出现漏检, 是由于检测条件的限制, 工件进行  $90^\circ$  旋转时, 需要人工进行旋转, 这样旋转的角度有可能小于  $90^\circ$ , 也可能大于  $90^\circ$ , 从而使缺陷正好处于检测不到的角度范围内。为了防止类似的情况再次发生, 需要对检测条件进行改进, 通过增加检测工装等方式使工件能够进行准确的角度旋转。
