# 工业 CT 在树脂基复合材料缺陷检测中的应用

赵付宝,王从科,张霞,凡丽梅,李金鹿,郑素萍

(中国兵器工业集团第五三研究所,济南 250031)

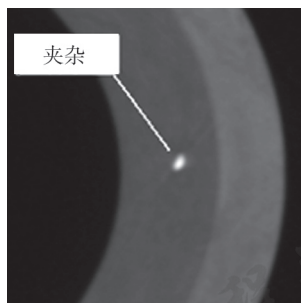
图 1 夹杂缺陷

复合材料制品中夹杂缺陷产生的原因主要有原材料纤维、预浸料、树脂或溶剂中自带的杂质;固化过程中模具内的脱落物,工人在操作时不小心带进的杂质等。复合材料的夹杂缺陷的 CT 检测结果如图 1 所示。

图 1 中灰度特征发亮的部位即为夹杂缺陷,夹杂的形状多为斑点状、块状或条形,该夹杂密度比复合材料制品自身材料的密度大,但是由于自然界中有很多金属和非金属材料密度非常接近,目前只根据 CT 图像还无法判断出夹杂的属性。

对于夹杂缺陷,利用 CT 图像后处理软件能得到复合材料制品内部夹杂的尺寸、形状、位置等信息,通过处理软件测量出该夹杂的长度约为 2.02 mm,宽度为 1.12 mm,距离复合材料制品内壁 5.68 mm。根据 CT 扫描所确定的夹杂的位置进行解剖,发现该复合材料制品内部的碳层中确实存在一个椭圆形状的金属杂质。
