汽车外饰聚丙烯材料发白条纹产生的机理及影响因素

(比亚迪汽车工业有限公司,广东深圳 518118)

Formation mechanism and influencing factors of whitening stripes in PP materials for automotive exterior

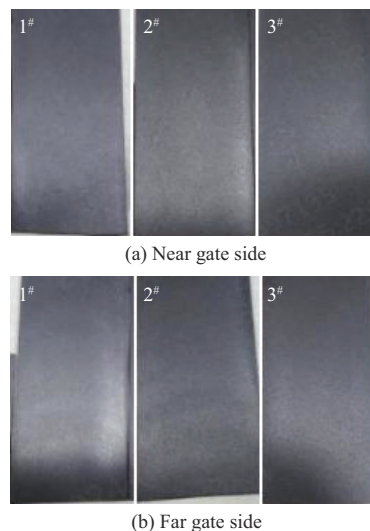
图 2 光照前样板表面状态

注塑过程中, 在材料流动性和弹性体拉伸的综合作用下, 注塑件表面会出现明暗相间的条纹, 即虎皮纹。图 2 显示使用不同 PP 基材成型时注塑样板在光照前的表面状态。从图 2 可以看出, 近浇口侧 3 种配方材料均没有产生虎皮纹; 而在远浇口侧, 配方 1# 和配方 2# 材料产生了虎皮纹, 配方 3# 未产生虎皮纹。分析原因在于, 配方 1# 和 2# 中添加一定量的弹性体 POE, 在远浇口侧材料流动更加不稳定, 体系中弹性体出现不同程度交替的拉伸取向, 且两种配方材料的流动性接近 (MFR 分别为 $18.6 \text{ g}/10 \text{ min}$ 和 $19.3 \text{ g}/10 \text{ min}$), 表面虎皮纹状态也接近。配方 3# 在远浇口侧虎皮纹现象更轻微的原因是材料流动性更高, MFR 达到 $28.1 \text{ g}/10 \text{ min}$, 在远浇口侧材料更能保持稳定的流动^[10-13]。3 种材料的 MFR 和密度测试结果见表 2。

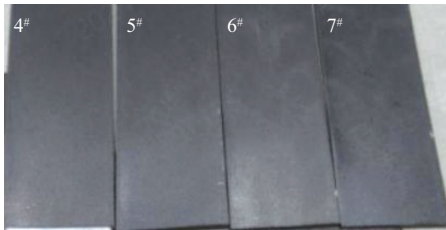
图3 样板近浇口侧光照后的表面状态

从图3可以看出,再生料添加量较小时(配方4[#]和配方5[#]中再生料添加量分别占整个PP基材质量的20%和40%),样板经光照后表面并未产生发白条纹;而再生料添加量较多时,样板经光照后表面均产生发白条纹。再生料添加量越高,材料表面越容易受紫外线攻击而产生老化。

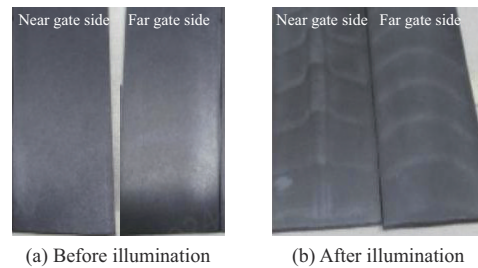
图4 配方1[#]样板光照前后的表面状态Fig. 4 Surface states of sample plate with formula 1[#] before and after illumination

从图4可以看出,远浇口侧光照后白色条纹的形状与光照前虎皮纹的形状完全重合,原因是弹性体不同程度的拉伸取向导致了发白条纹的产生。尽管近浇口侧在光照前没有出现虎皮纹,光照后仍然出现了黑白相间的条纹,原因是弹性体虽发生了不同程度的取向,但是取向程度比较低,无法通过目视识别。光照之后,不同弹性体拉伸取向程度的区域产生了不同程度的发白,形成肉眼明显可见的发白条纹。

表5为配方1[#]样板不同位置光照后发白程度对比。从表5可以看出,无论是近浇口侧还是远浇口侧,样板黑色区域和白色区域(发白条纹区域)的明度差(ΔL)值均有明显的差异。白色区域的 ΔL 值在近浇口侧和远浇口侧分别是5.6和9.0,均高于对应

相邻黑色区域的 ΔL 值,黑白对比明显。同时远浇口侧的 ΔL 值整体较近浇口侧更大,原因是远浇口侧熔体流动性更差,材料内部缺陷更大,受光照时材料老化程度也更严重。

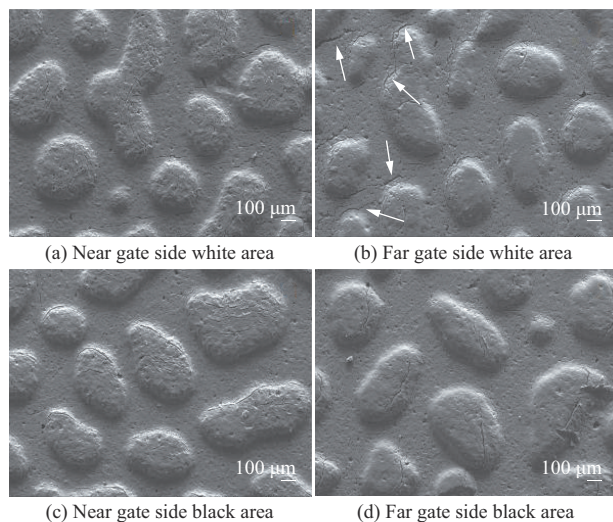
图5 配方1#样板光照后的表面微观形貌

为了进一步研究光照后样板表面出现黑白相间条纹的机理,采用SEM对光照后的配方1#样板进行了表面形貌分析,如图5所示。从图5可以看出,由于光照导致产品老化,4个区域表面均出现不同程度的微裂纹。远浇口侧白区微裂纹比例最大(如图5b中箭头所示),分析原因可能是该区域弹性体发生严重拉伸取向,光照后弹性体容易产生破裂从而导致微裂纹产生。相邻黑白区域中微裂纹的程度不一样,黑区微裂纹更少,白区微裂纹更多。这与虎皮纹形成机理中弹性体的交替拉伸取向相对应,表明弹性体拉伸取向更大的亮区老化性能更差。

进一步通过SEM分析配方1#样板光照后表面的元素含量变化,结果见表6。从表6可以看出,光照后表面C元素含量下降,同时O、Mg和Si元素含量显著上升。分析O元素含量增加主要来自两个方面:一方面,样板表面发生氧化反应,O元素含量增加;另一方面,氧化开裂后滑石粉露出表面,导致O元素含量增加。Mg和Si元素含量增加则均来自外露的滑石粉。另外,光照后远浇口侧的O、Mg及Si元素含量均高于近浇口侧;远浇口侧黑白间隔区域对应元素含量差异也明显高于近浇口侧。这些

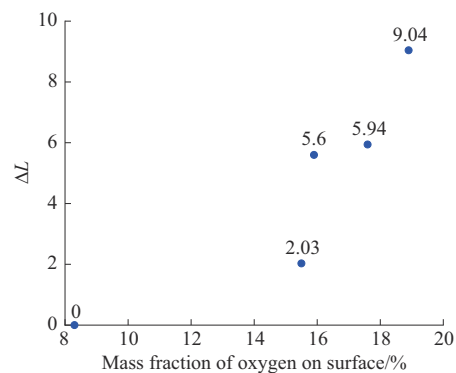
图6 氧元素含量与样板表面 ΔL 值的关系

样板表面 ΔL 值与O元素含量关系如图6所示。从图6可以看出,表面O元素含量越高, ΔL 值越大,表面发白也越明显。分析原因是氧化越严重时,表面裂纹更多,引起滑石粉外露的现象也更加明显,这两者均会导致表面发白更严重。
