# 汽车车灯聚光片熔接痕的消除

**摘要** 简要介绍了注射成型中熔接痕的影响因素和控制方法,从熔接痕控制方法和聚光片的结构入手,利用 Moldflow 软件对塑料件进行成型模拟,分析在试模过程中塑料件表面出现熔接痕的原因,通过改变浇口的位置和结构,并进行相应模拟分析,成功解决了聚光片熔接痕缺陷问题,达到了设计要求。

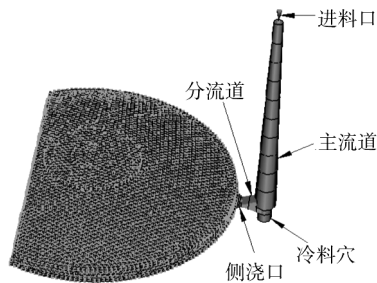
图 2 聚光片模具浇注系统结构图

初始设计模具型腔为 1 模 2 腔对称设计,选一个型腔进行模拟分析,主流道设计为圆锥形,上下端口截面直径分别为 4 mm 和 9 mm,长为 100 mm;分流道为不等高矩形,长度为 10 mm,宽度为 5 mm,底边高度为 6 mm,顶边高度为 1 mm;侧浇口为扇形浇口,长度为 2 mm,厚度为 1 mm,窄边长为 6 mm,宽边长为 10 mm。聚光片模具浇注系统如图 2 所示。
