## 塑料成型加工实用技术讲座(第二讲)

## 注塑制品常见的缺陷及对策\*

**摘要** 从塑料制品的外观、尺寸精度、功能三个方面归纳了注塑制品常见的缺陷, 并从塑料原料、成型工艺、设备(注塑机、模具)、制品设计等方面提出相应的对策和改进措施。

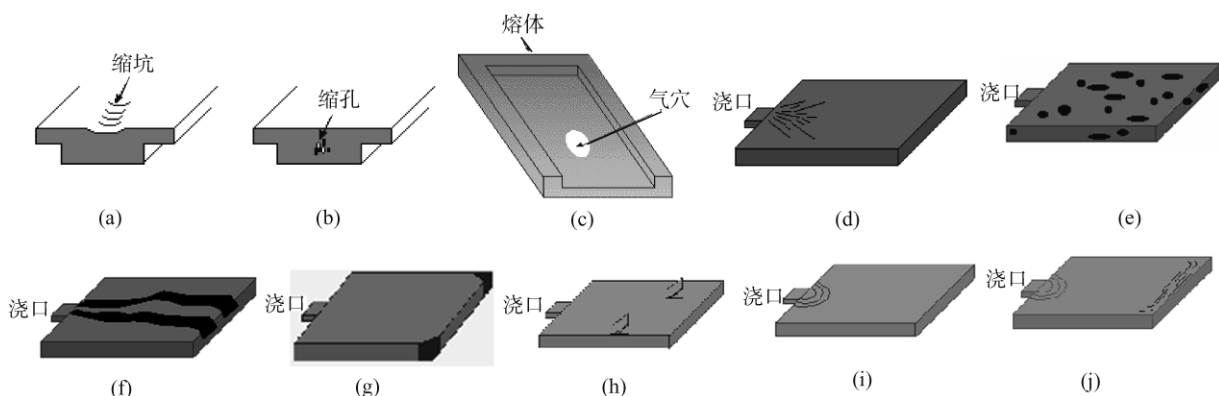
图1 注塑制品常见缺陷示意图

a、b—凹坑、缩痕；c—气穴；d—银纹；e、f—黑斑、黑条纹；g—焦痕；h—剥离；i、j—流痕及乱流痕

表面下凹、边缘平滑, 容易出现在远离浇口且制品厚壁、肋、凸台及内嵌件处。主要是由于材料的收缩没有补偿而造成的, 因此收缩性较大的结晶性塑料容易产生凹痕, 其示意图见图 1 a、图 1 b。

气穴是型腔中的空气被熔体包围, 无法从型腔中排出而形成的。气穴的形成属于成型加工的问题, 容易形成焦痕、缩孔、缩坑等制品缺陷, 气穴示意图见图 1 c。

银纹是在塑料件表面出现的微小的流动花纹, 明显的流痕是成型物表面沿流动方向出现的银白色的流线现象。出现银纹的原因是原料中有水分或原料分解, 银纹示意图见图 1 d。

黑斑及黑条纹属于表面质量问题, 在制品表面有黑点或黑条, 在浇口附近沿着流动方向出现黑色流线的现象。原因在于树脂的分解、添加剂(阻燃剂)的分解、料筒或螺杆表面有伤引起物料的滞留, 黑斑及黑条纹示意图见图 1 e、图 1 f。

通常在流程末端产生烧焦的外观, 主要是型腔中残留的气体引起的, 焦痕示意图见图 1 g。

制品像云母那样发生层状剥离的现象, 有明显分层, 属于表面质量问题。不相容的材料混炼在一起时, 容易发生剥离现象, 剥离示意图见图 1 h。

乱流痕是在制品表面以浇口为中心出现不规则流线的现象。产生的原因是注入型腔的材料与模壁时而接触、时而脱离造成的不均匀冷却所致, 其示意图见图 1 i, 或者是由于流动过程中, 熔体前锋冷料被卷入形成流动波纹而致, 其示

意图见图1j。

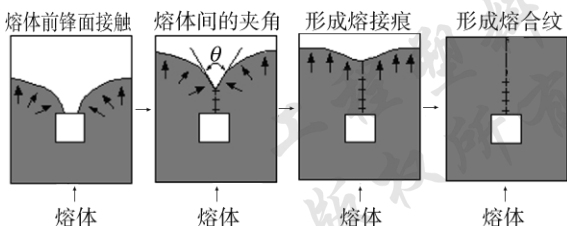
图2 熔接痕和熔合纹的形成过程示意图

熔接痕和熔合纹是指分流熔体汇合处的细纹,它是由两股相向或平行的熔体前沿相遇而形成的,可以根据两股熔体间的角度来区分,图2示出熔接痕和熔合纹的形成过程。成型制品中有洞、嵌件、制品厚度变化引起的滞留和“跑道效应”都可能形成熔接痕和熔合纹。
